**FRANCO TOSI MECCANICA SpA in A.S.
SETTORE OVEST
Via XX Settembre n.41 - 20025 LEGNANO**

**INDAGINE AMBIENTALE PER LA MAPPATURA
DEI MATERIALI CONTENENTI AMIANTO E FAV**

Luglio 2016

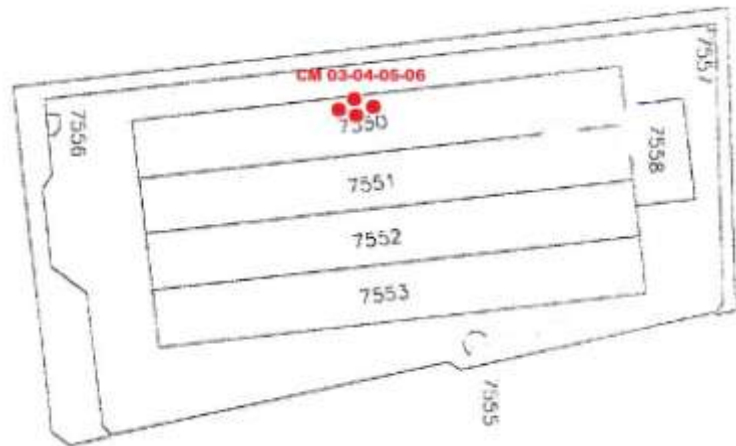
CAMPIONE CM 03

SIGLA CAMPIONE	DATA DI PRELIEVO	POSIZIONE PRELIEVO	TIPO DI ANALISI	RISULTATO
CM 03	19/07/2016	SETTORE OVEST Forno H156 pannello ispezione	ESEM/EDS	AMIANTO NON RILEVATO

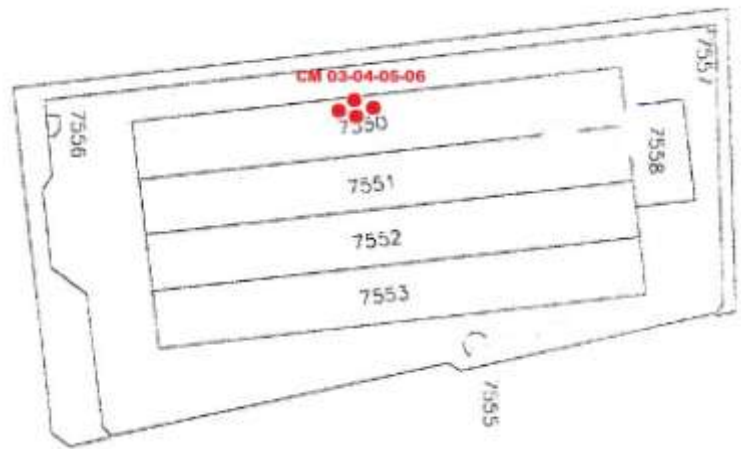
CAMPIONE CM 04

SIGLA CAMPIONE	DATA DI PRELIEVO	POSIZIONE PRELIEVO	TIPO DI ANALISI	RISULTATO
CM 04	19/07/2016	SETTORE OVEST Forno H156 Refrattari	ESEM/EDS	AMIANTO NON RILEVATO

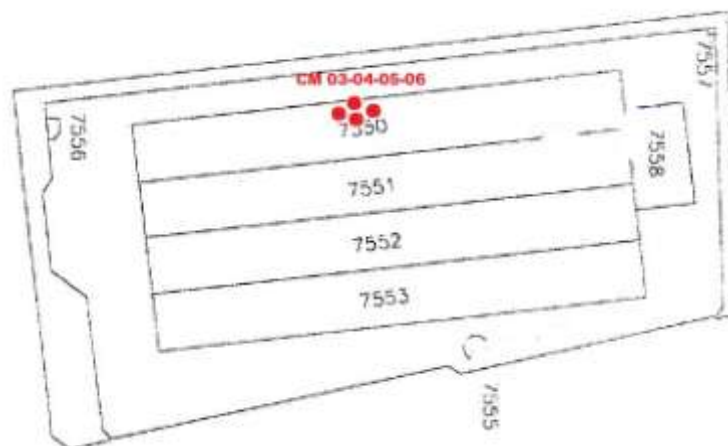
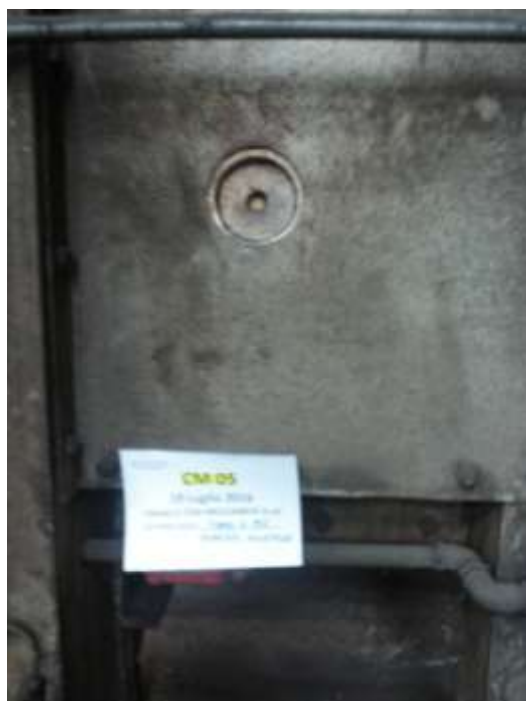
CAMPIONE CM 05

SIGLA CAMPIONE	DATA DI PRELIEVO	POSIZIONE PRELIEVO	TIPO DI ANALISI	RISULTATO
CM 05	19/07/2016	SETTORE OVEST Forno H156 Coibentazione mantello	ESEM/EDS	AMIANTO NON RILEVATO

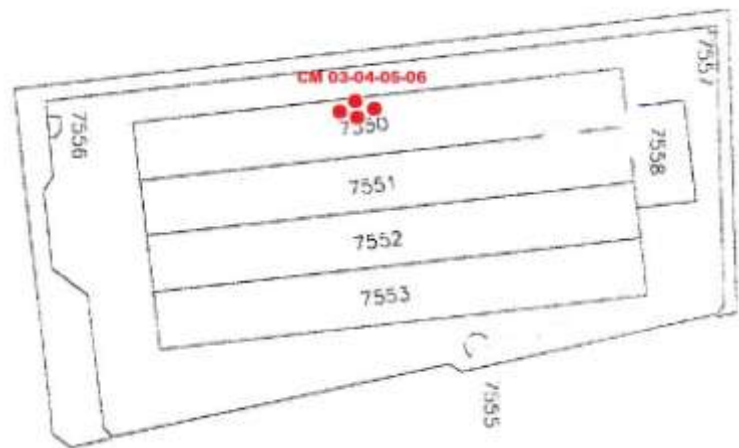
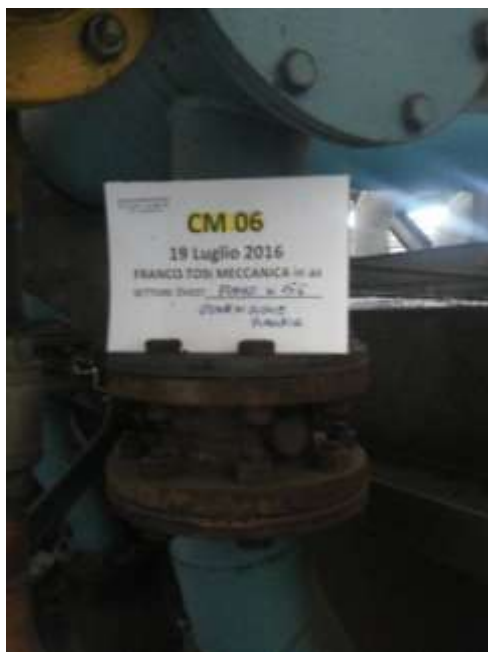
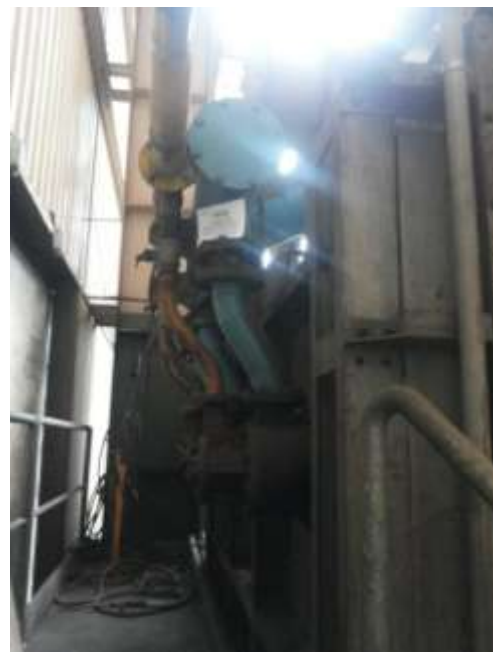
CAMPIONE CM 06

SIGLA CAMPIONE	DATA DI PRELIEVO	POSIZIONE PRELIEVO	TIPO DI ANALISI	RISULTATO
CM 05	19/07/2016	SETTORE OVEST Forno H156 Guarnizione Flangia	ESEM/EDS	AMIANTO PRESENTE CRISOTILO

A - FATTORI DI DANNO - SETTORE OVEST - GUARNIZIONI FLANGE FORNO H156

L'applicazione del metodo dell'Indice Versar al caso specifico ha mostrato un risultato, in relazione alle priorità di intervento, nella seguente Zona:

- **Zona 5** = Monitoraggio e controllo periodico. Controllo periodico delle aree al fine di assicurare che non si verifichino danni ulteriori.

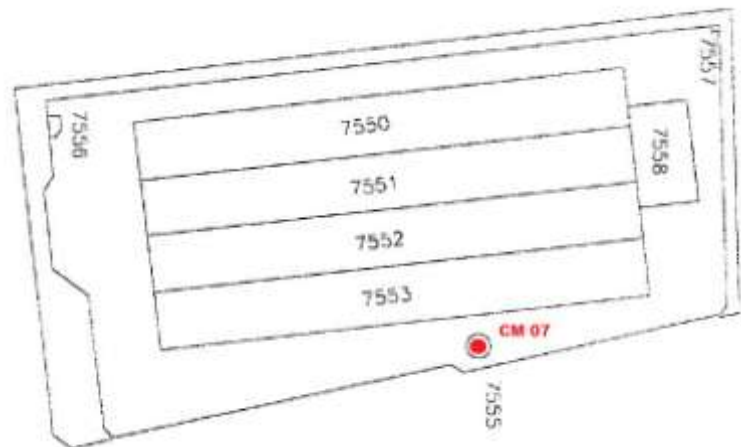
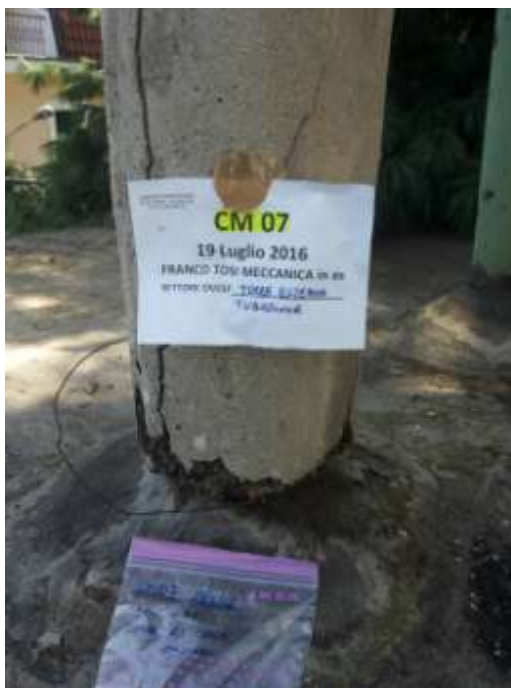
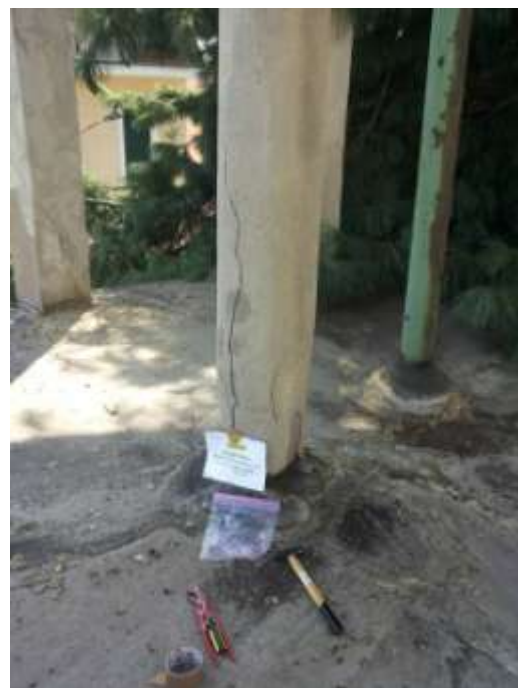
CAMPIONE CM 07

SIGLA CAMPIONE	DATA DI PRELIEVO	POSIZIONE PRELIEVO	TIPO DI ANALISI	RISULTATO
CM 07	19/07/2016	SETTORE OVEST Torre piezometrica tubazione centrale in fibrocemento	ESEM/EDS	AMIANTO PRESENTE CRISOTILO

A - FATTORI DI DANNO - SETTORE OVEST - TUBAZIONE IN CEMENTO AMIANTO

L'applicazione del metodo dell'Indice Versar al caso specifico ha mostrato un risultato, in relazione alle priorità di intervento, nella seguente Zona:

- **Zona 4** = Riparazione. Le aree danneggiate dovrebbero essere sistemate con interventi limitati di confinamento o incapsulamento.

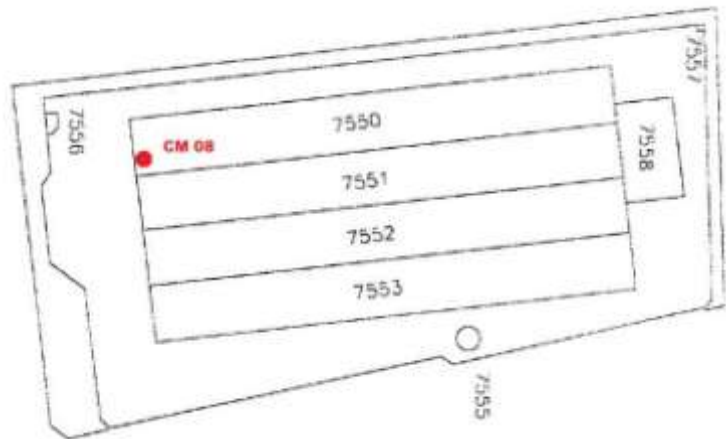
CAMPIONE CM 08

SIGLA CAMPIONE	DATA DI PRELIEVO	POSIZIONE PRELIEVO	TIPO DI ANALISI	RISULTATO
CM 08	19/07/2016	SETTORE OVEST Guarnizione flangia canale termoconvettore	ESEM/EDS	AMIANTO NON RILEVATO

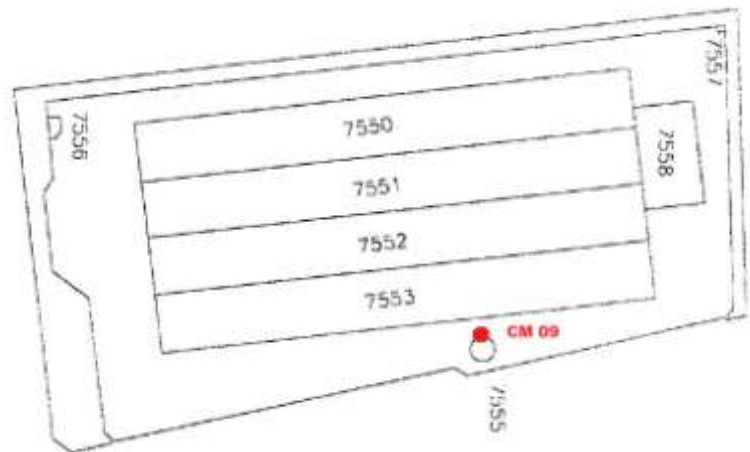
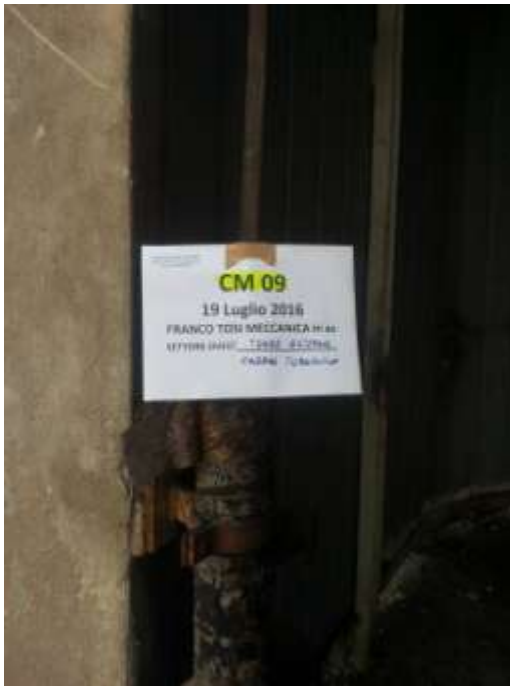
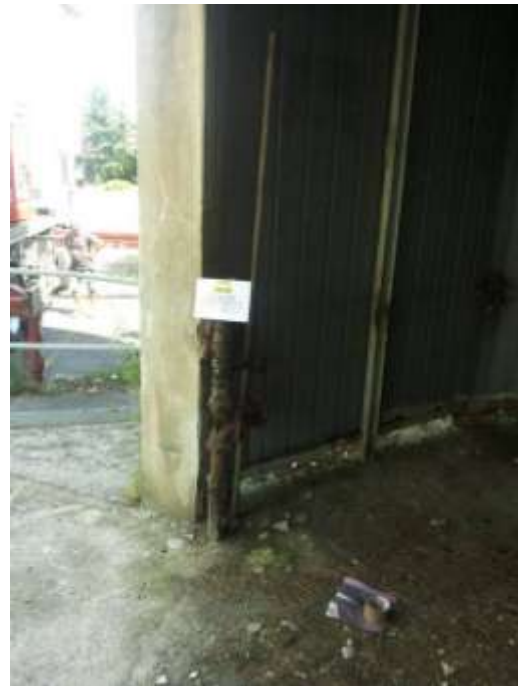
CAMPIONE CM 09

SIGLA CAMPIONE	DATA DI PRELIEVO	POSIZIONE PRELIEVO	TIPO DI ANALISI	RISULTATO
CM 09	19/07/2016	SETTORE OVEST Torre piezometrica Fascia Tubazione	ESEM/EDS	AMIANTO NON RILEVATO

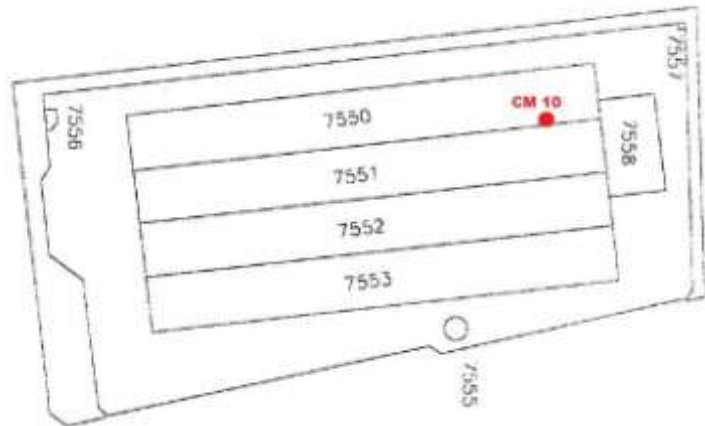
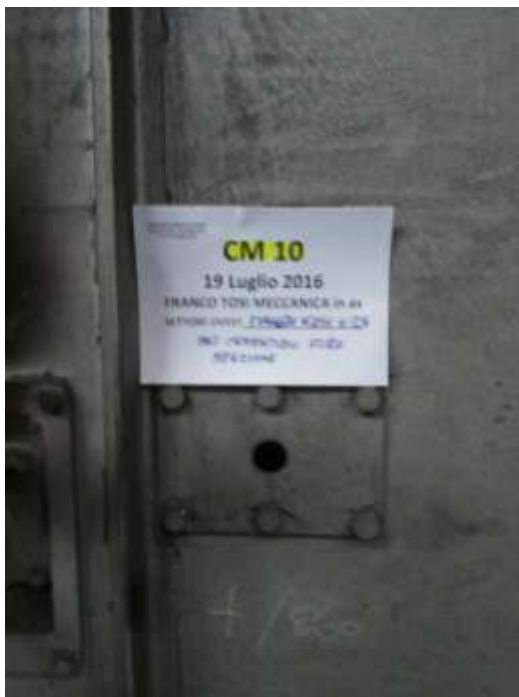
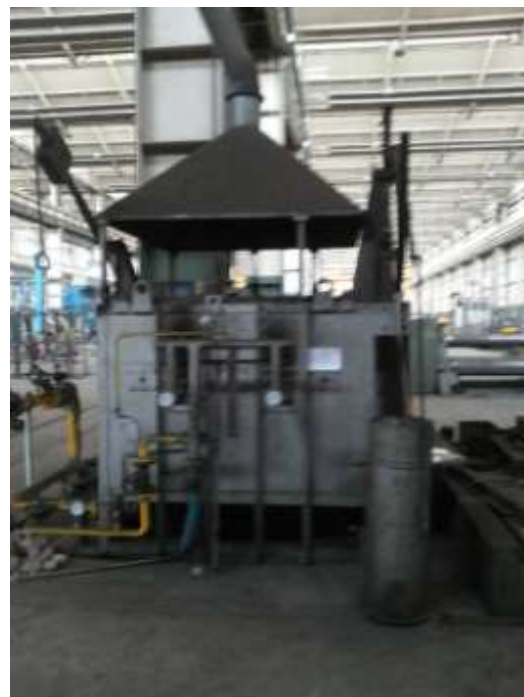
CAMPIONE CM 10

SIGLA CAMPIONE	DATA DI PRELIEVO	POSIZIONE PRELIEVO	TIPO DI ANALISI	RISULTATO
CM 10	19/07/2016	SETTORE OVEST Fornetto Stein H129 Foro ispezione	ESEM/EDS	AMIANTO NON RILEVATO

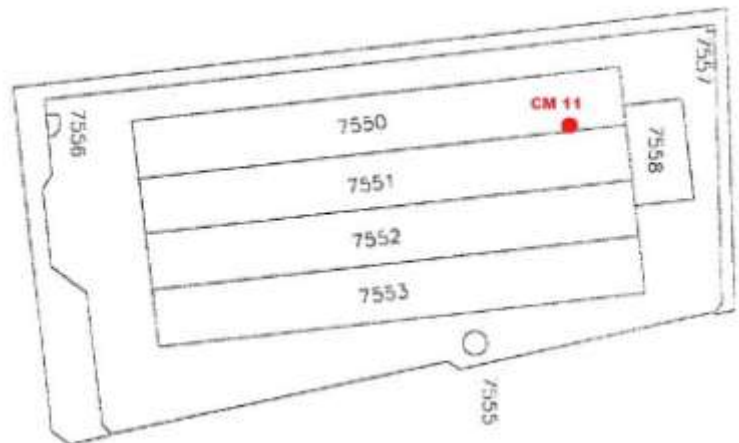
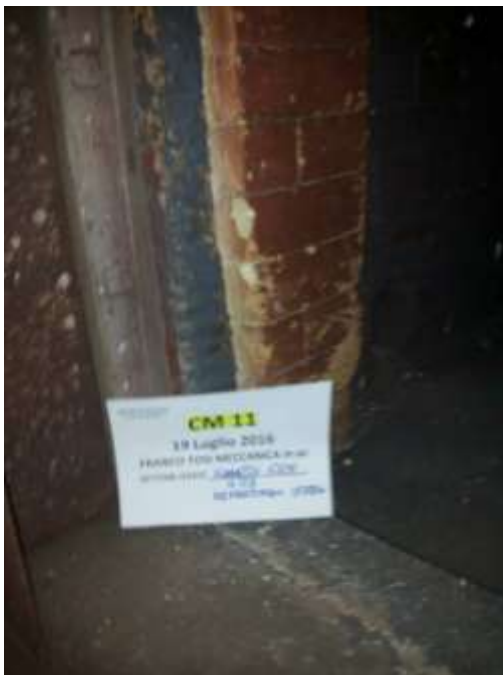
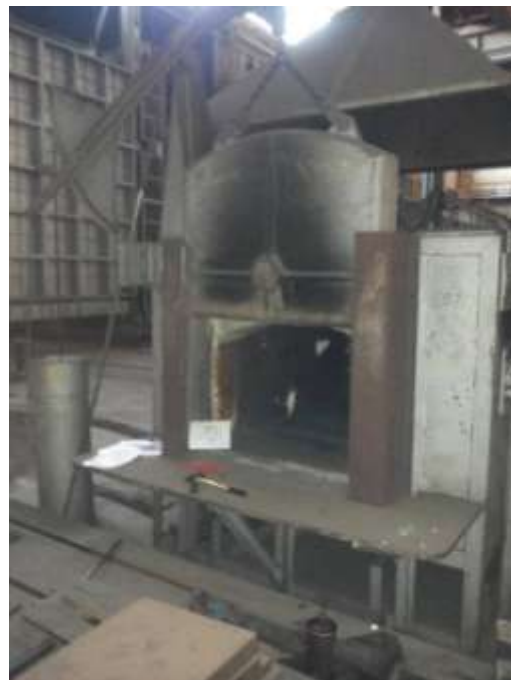
CAMPIONE CM 11

SIGLA CAMPIONE	DATA DI PRELIEVO	POSIZIONE PRELIEVO	TIPO DI ANALISI	RISULTATO
CM 11	19/07/2016	SETTORE OVEST Fornetto Stein H129 Refrattario Interno	ESEM/EDS	AMIANTO NON RILEVATO

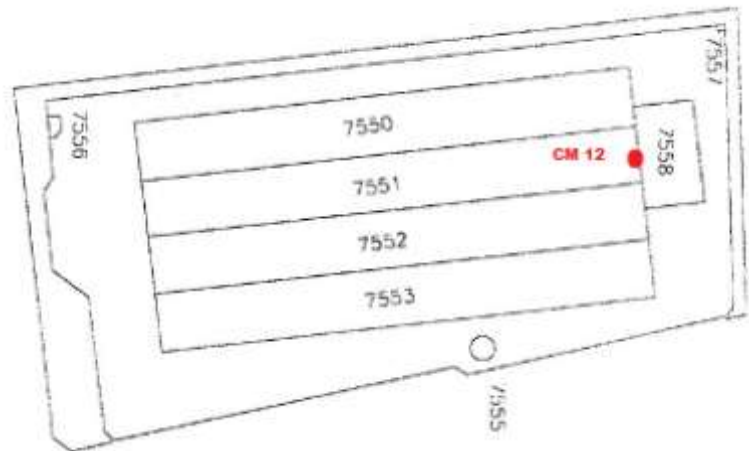
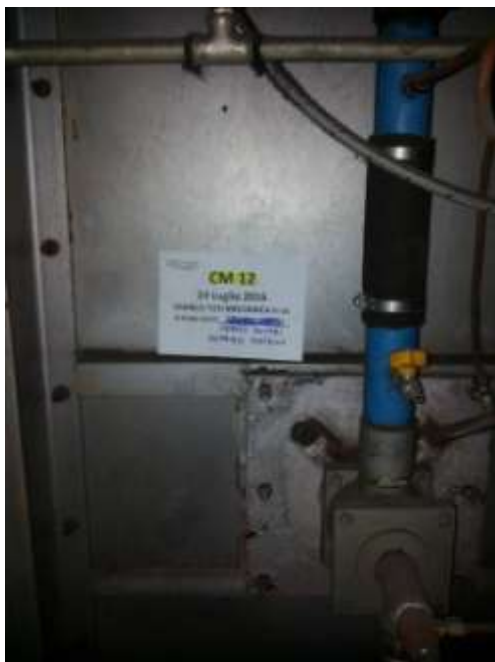
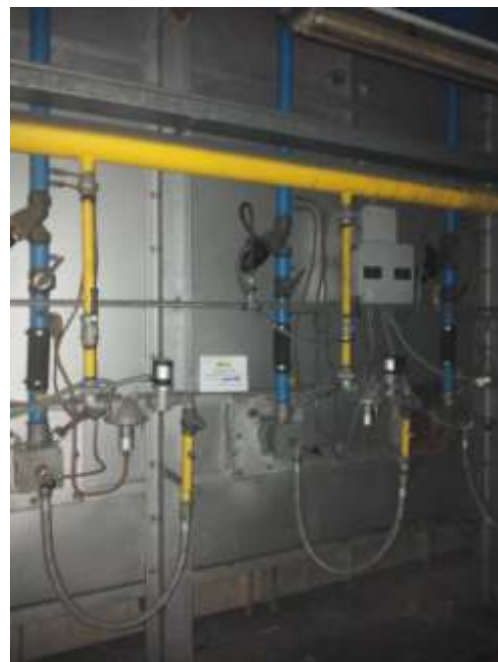
CAMPIONE CM 12

SIGLA CAMPIONE	DATA DI PRELIEVO	POSIZIONE PRELIEVO	TIPO DI ANALISI	RISULTATO
CM 12	19/07/2016	SETTORE OVEST Forno SOTTRI Guarnizione Portelli	ESEM/EDS	AMIANTO PRESENTE CRISOLITO

A - FATTORI DI DANNO - SETTORE OVEST- GUARNIZIONI PORTELLI FORNO SOTTRI

L'applicazione del metodo dell'Indice Versar al caso specifico ha mostrato un risultato, in relazione alle priorità di intervento, nella seguente Zona:

- **Zona 5** = Monitoraggio e controllo periodico. Controllo periodico delle aree al fine di assicurare che non si verifichino danni ulteriori.

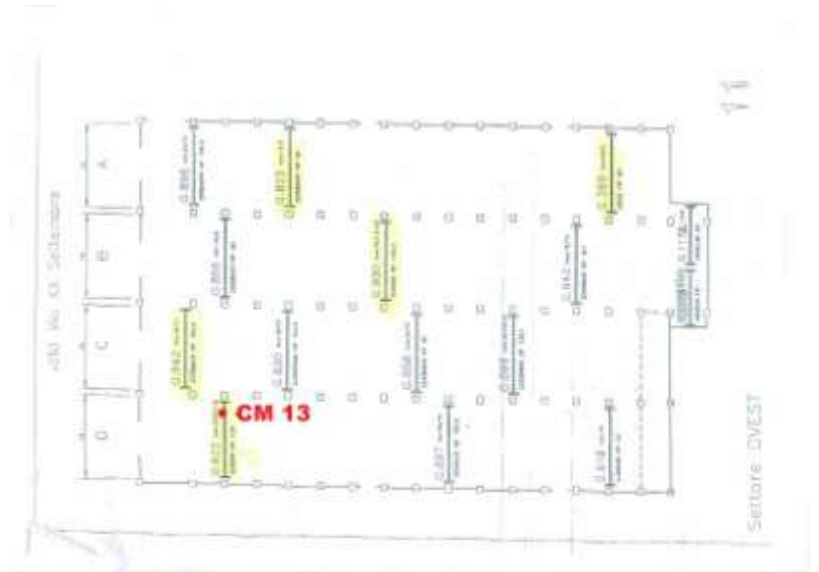
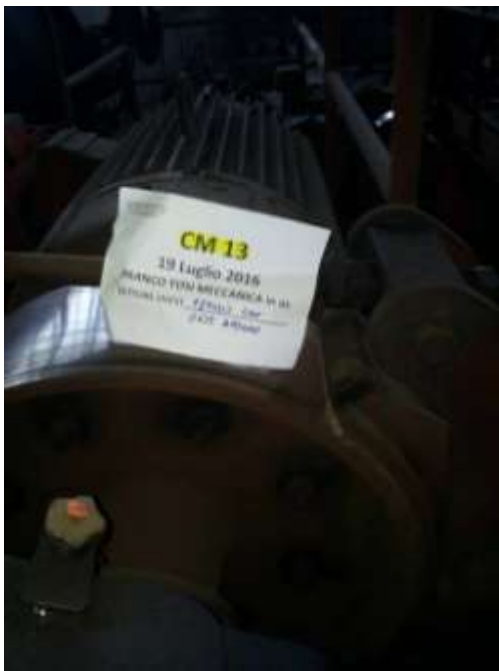
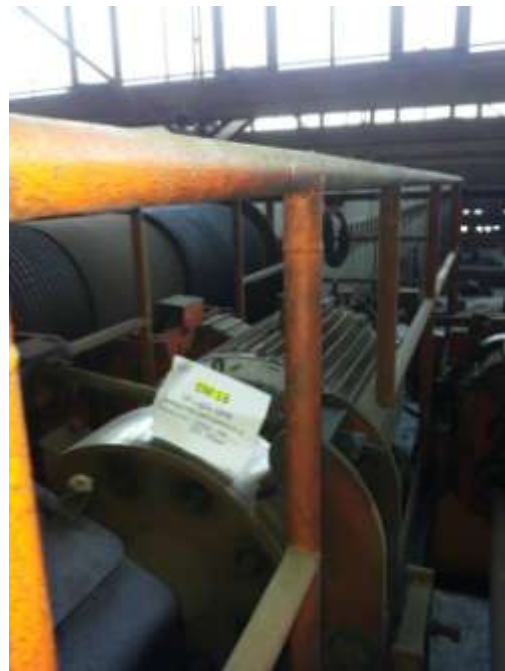
CAMPIONE CM 13

SIGLA CAMPIONE	DATA DI PRELIEVO	POSIZIONE PRELIEVO	TIPO DI ANALISI	RISULTATO
CM 13	19/07/2016	SETTORE OVEST Gru G622 Badoni - Ferodo	ESEM/EDS	AMIANTO PRESENTE CRISOLITO

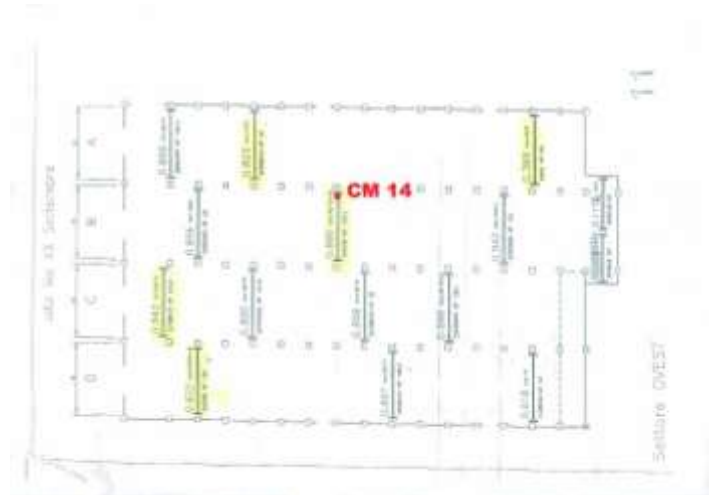
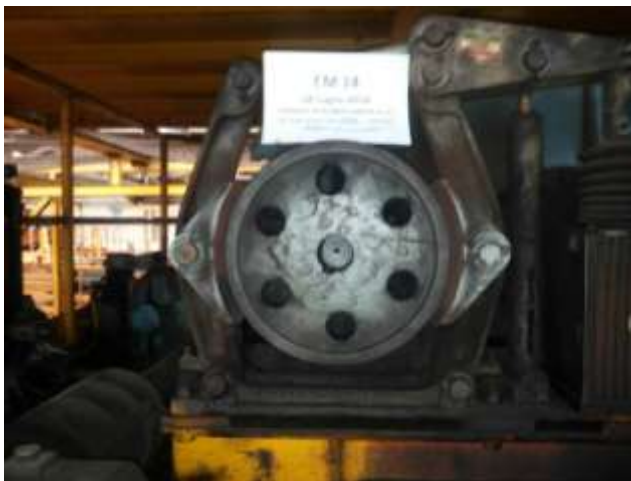
CAMPIONE CM 14

SIGLA CAMPIONE	DATA DI PRELIEVO	POSIZIONE PRELIEVO	TIPO DI ANALISI	RISULTATO
CM 14	28/07/2016	SETTORE OVEST Gru G900 Badoni - Ferodo Gancio piccolo	ESEM/EDS	AMIANTO NON RILEVATO

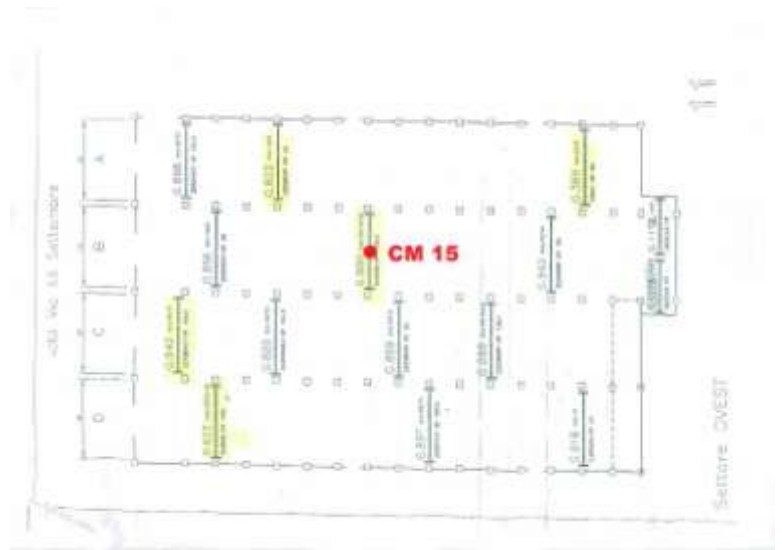
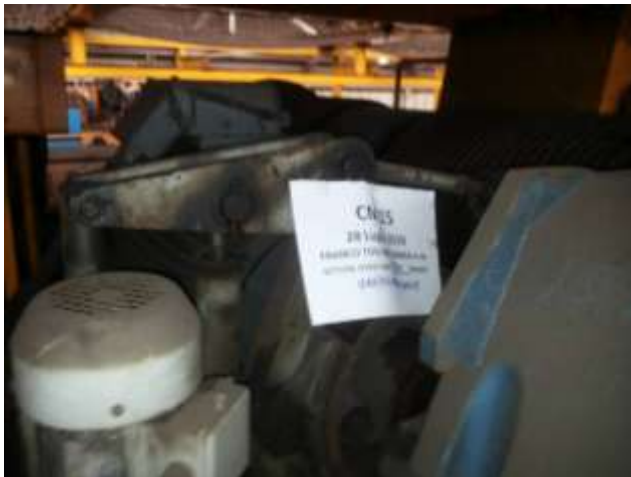
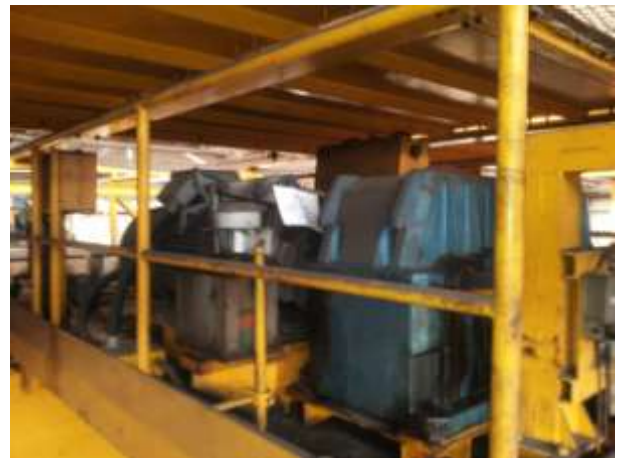
CAMPIONE CM 15

SIGLA CAMPIONE	DATA DI PRELIEVO	POSIZIONE PRELIEVO	TIPO DI ANALISI	RISULTATO
CM 15	28/07/2016	SETTORE OVEST Gru G900 Badoni - Ferodo Gancio GRANDE	ESEM/EDS	AMIANTO PRESENTE CRISOLITO

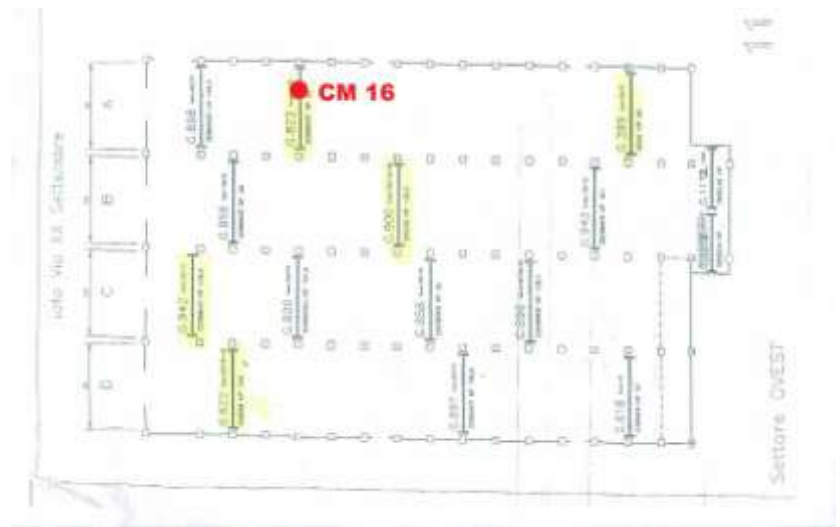
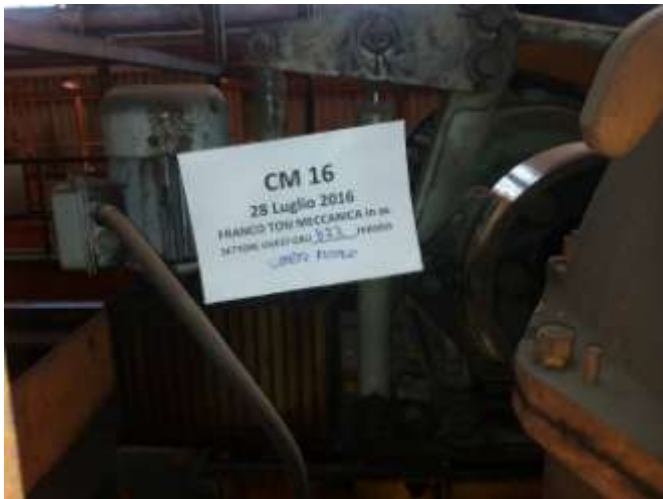
CAMPIONE CM 16

SIGLA CAMPIONE	DATA DI PRELIEVO	POSIZIONE PRELIEVO	TIPO DI ANALISI	RISULTATO
CM 16	28/07/2016	SETTORE OVEST Gru G822 Zerbinati - Ferodo Gancio Piccolo	ESEM/EDS	AMIANTO PRESENTE CRISOLITO

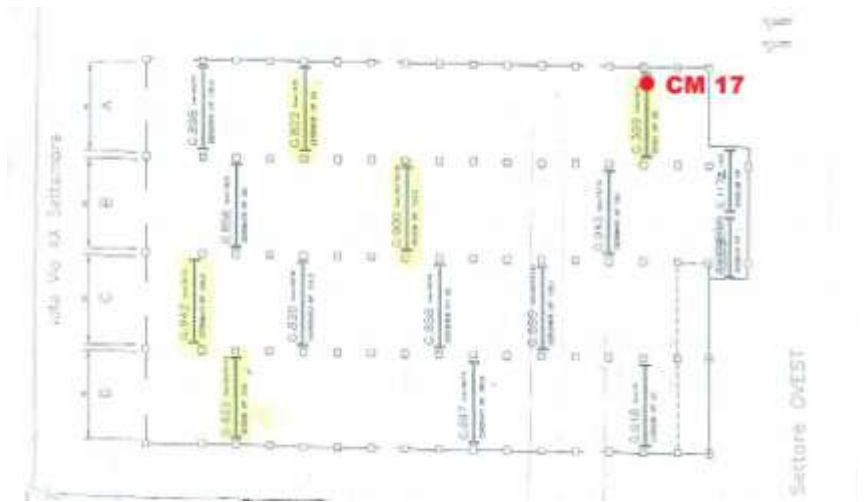
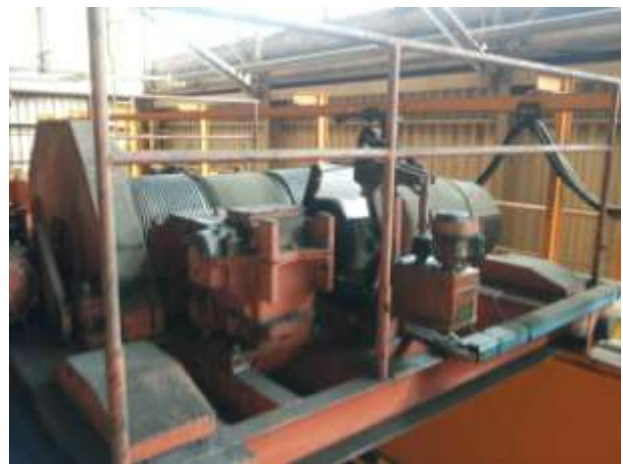
CAMPIONE CM 17

SIGLA CAMPIONE	DATA DI PRELIEVO	POSIZIONE PRELIEVO	TIPO DI ANALISI	RISULTATO
CM 17	28/07/2016	SETTORE OVEST Gru G399 Krao - Ferodo Gancio Grande	ESEM/EDS	AMIANTO NON RILEVATO

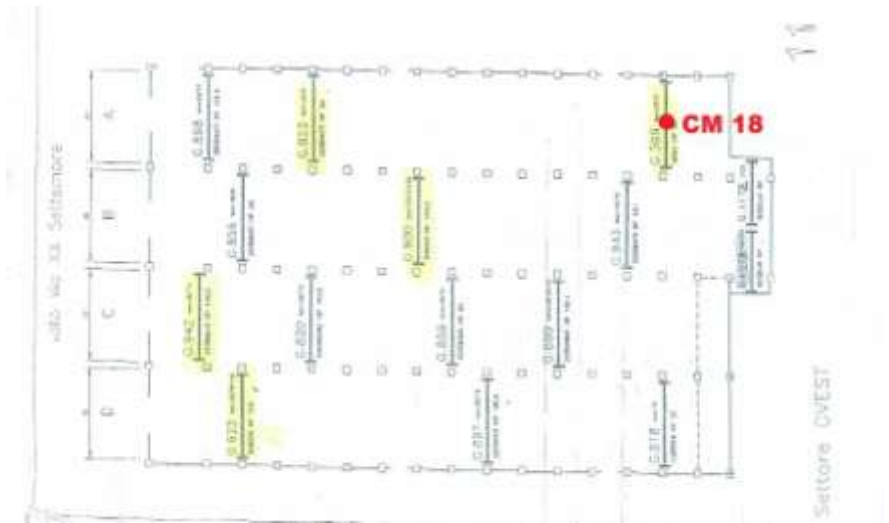
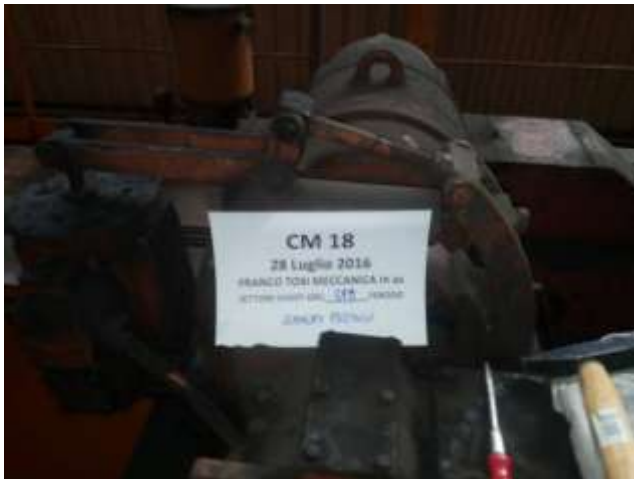
CAMPIONE CM 18

SIGLA CAMPIONE	DATA DI PRELIEVO	POSIZIONE PRELIEVO	TIPO DI ANALISI	RISULTATO
CM 18	28/07/2016	SETTORE OVEST Gru G399 Krao - Ferodo Gancio Piccolo	ESEM/EDS	AMIANTO NON RILEVATO

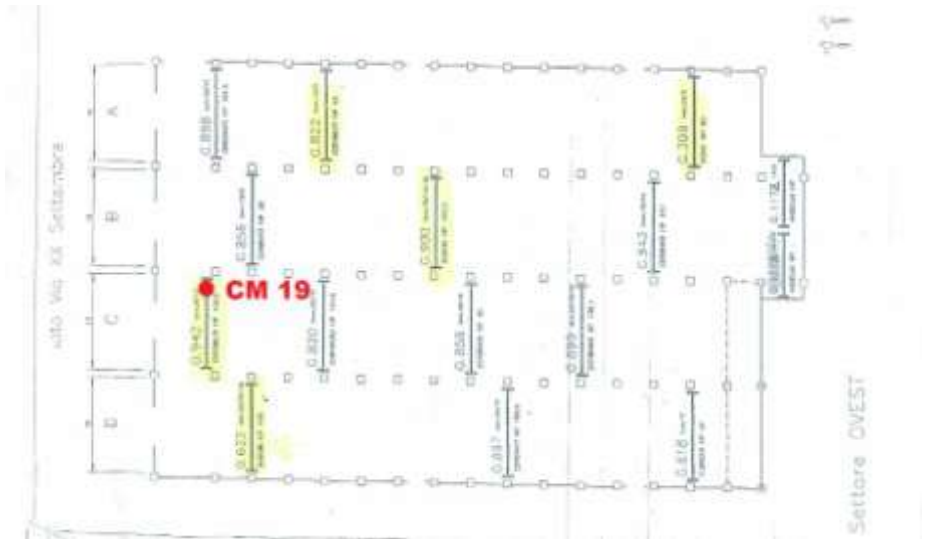
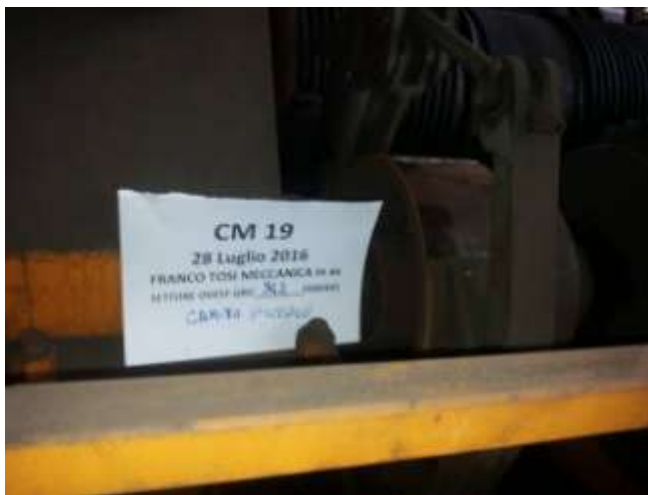
CAMPIONE CM 19

SIGLA CAMPIONE	DATA DI PRELIEVO	POSIZIONE PRELIEVO	TIPO DI ANALISI	RISULTATO
CM 19	28/07/2016	SETTORE OVEST Gru G942 Zerbinati - Ferodo Gancio Piccolo	ESEM/EDS	AMIANTO NON RILEVATO

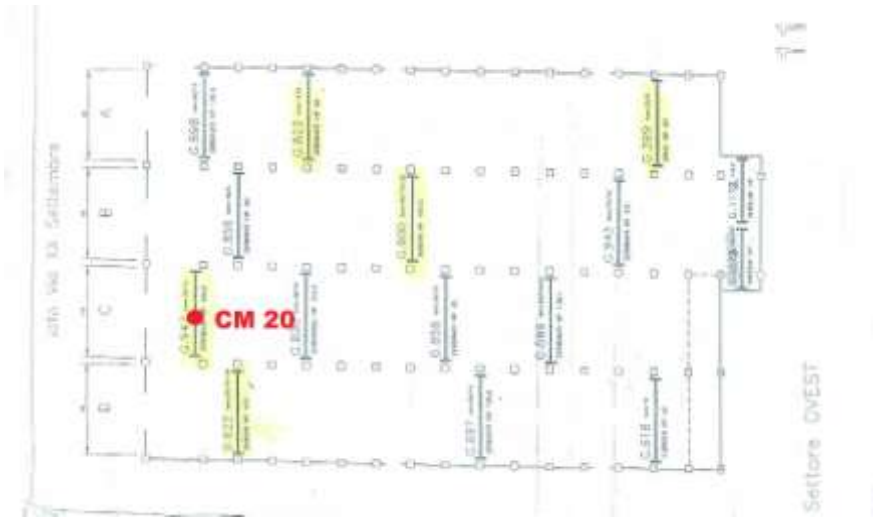
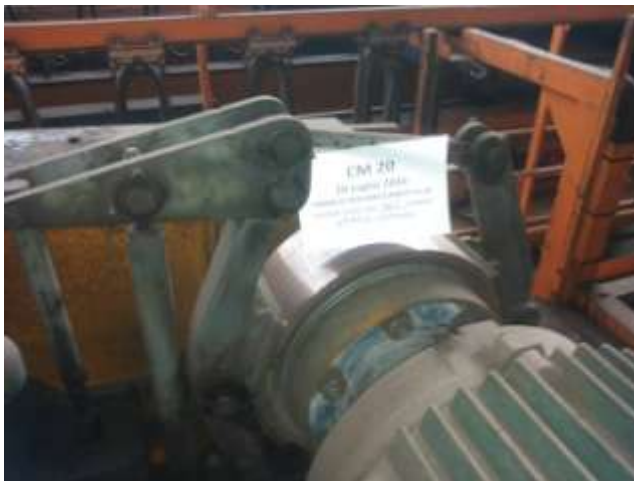
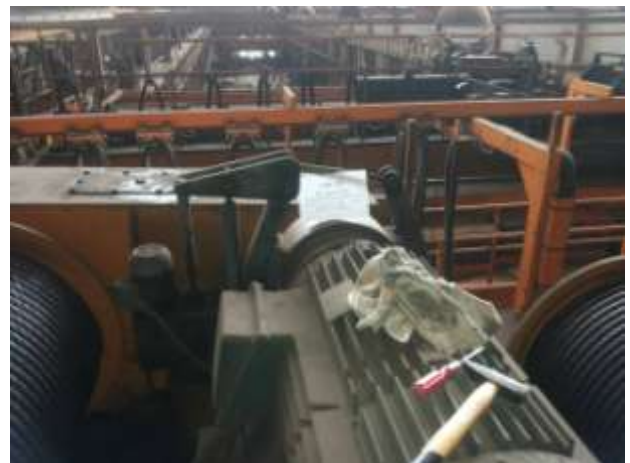
CAMPIONE CM 20

SIGLA CAMPIONE	DATA DI PRELIEVO	POSIZIONE PRELIEVO	TIPO DI ANALISI	RISULTATO
CM 20	28/07/2016	SETTORE OVEST Gru G942 Zerbinati - Ferodo Gancio Grande	ESEM/EDS	AMIANTO PRESENTE CRISOLITO

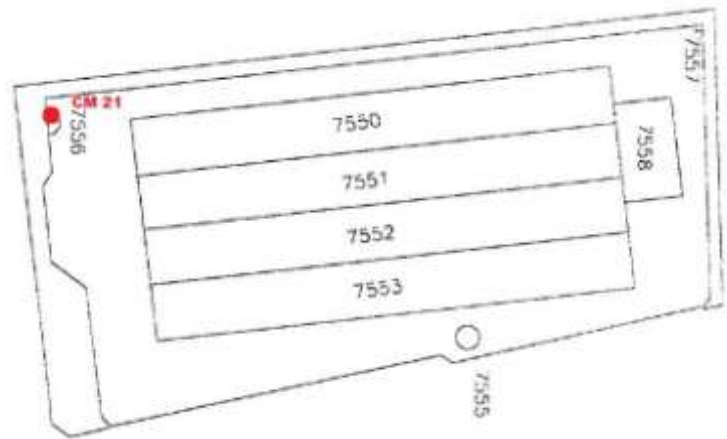
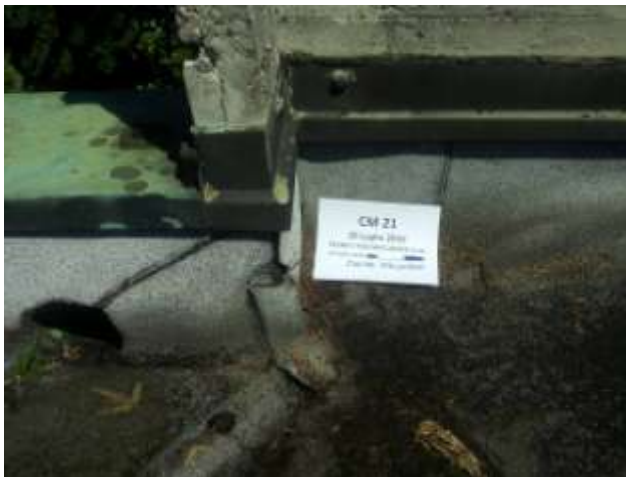
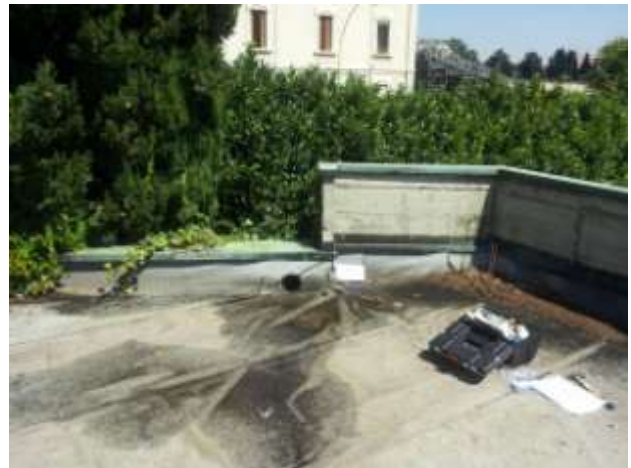
CAMPIONE CM 21

SIGLA CAMPIONE	DATA DI PRELIEVO	POSIZIONE PRELIEVO	TIPO DI ANALISI	RISULTATO
CM 21	28/07/2016	SETTORE OVEST Portineria Guaina Tetto	ESEM/EDS	AMIANTO PRESENTE CRISOLITO

FRANCO TOSI MECCANICA IN A.S. LEGNANO
A - FATTORI DI DANNO - SETTORE OVEST - GUAINA TETTO PORTINERIA

L'applicazione del metodo dell'Indice Versar al caso specifico ha mostrato un risultato, in relazione alle priorità di intervento, nella seguente Zona:

- **Zona 5** = Monitoraggio e controllo periodico. Controllo periodico delle aree al fine di assicurare che non si verifichino danni ulteriori.

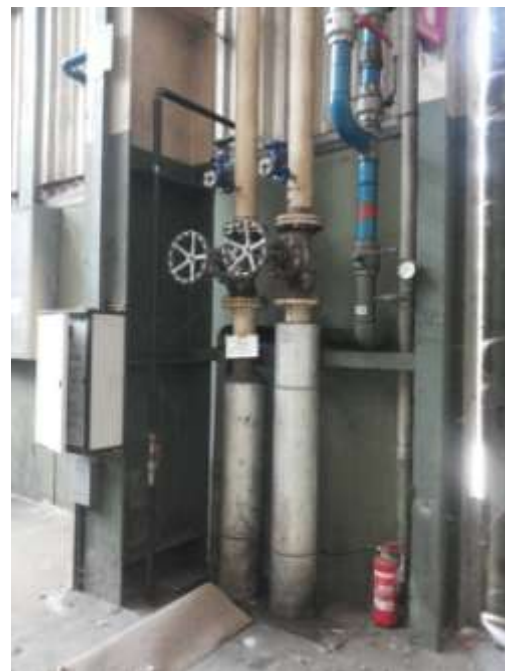
CAMPIONE FAV 01

SIGLA CAMPIONE	DATA DI PRELIEVO	POSIZIONE PRELIEVO	TIPO DI ANALISI	RISULTATO
FAV 01	19/07/2016	SETTORE OVEST Coibente tubi acqua calda	XRF + ESEM	Cancerogeno Categoria 2

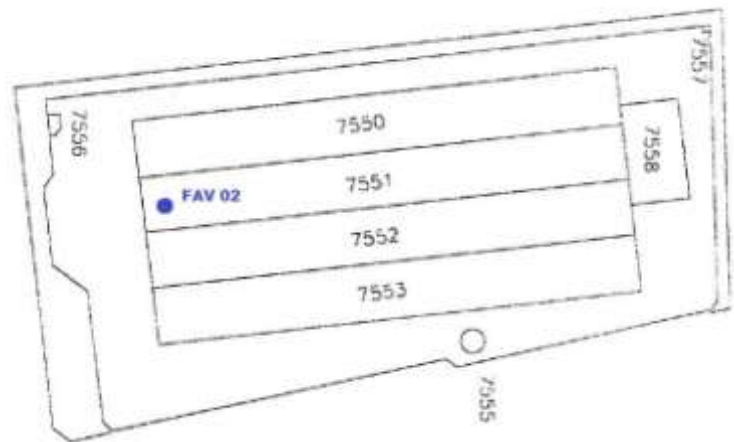
CAMPIONE FAV 02

SIGLA CAMPIONE	DATA DI PRELIEVO	POSIZIONE PRELIEVO	TIPO DI ANALISI	RISULTATO
FAV 02	19/07/2016	SETTORE OVEST Coibente SOPRA RADIATORI	XRF + ESEM	Cancerogeno Categoria 2

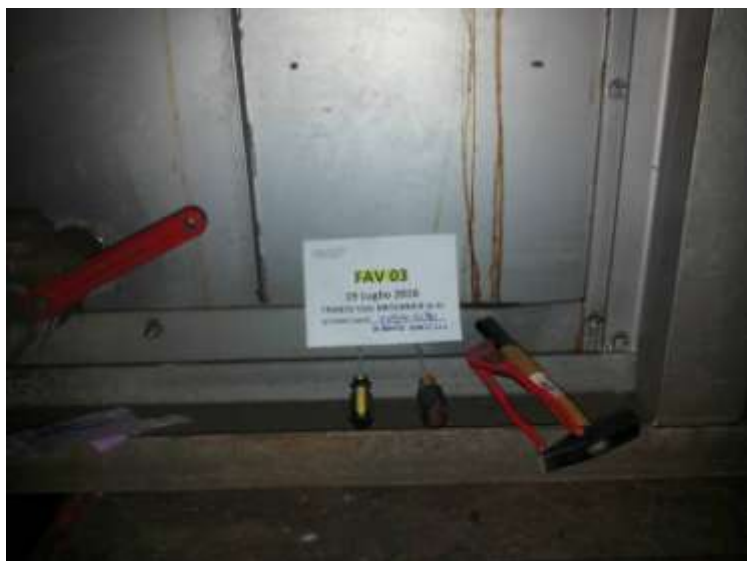
CAMPIONE FAV 03

SIGLA CAMPIONE	DATA DI PRELIEVO	POSIZIONE PRELIEVO	TIPO DI ANALISI	RISULTATO
FAV 03	19/07/2016	SETTORE OVEST Forno SOTTRI Coibentazione Mantello	XRF + ESEM	Cancerogeno Categoria 1B Fibre Ceramiche

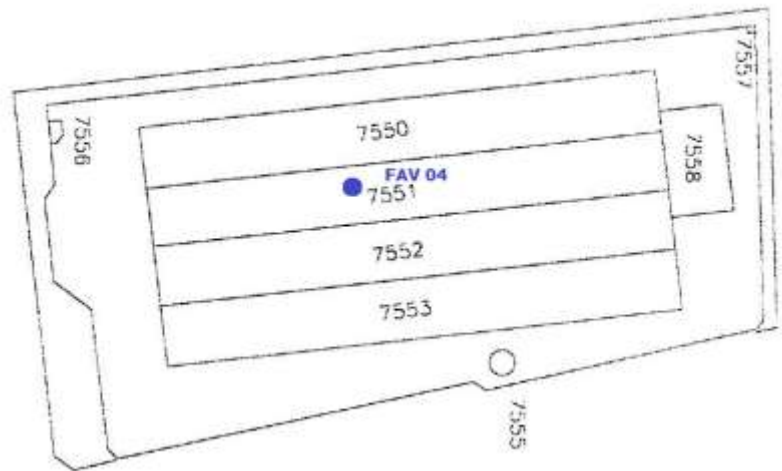
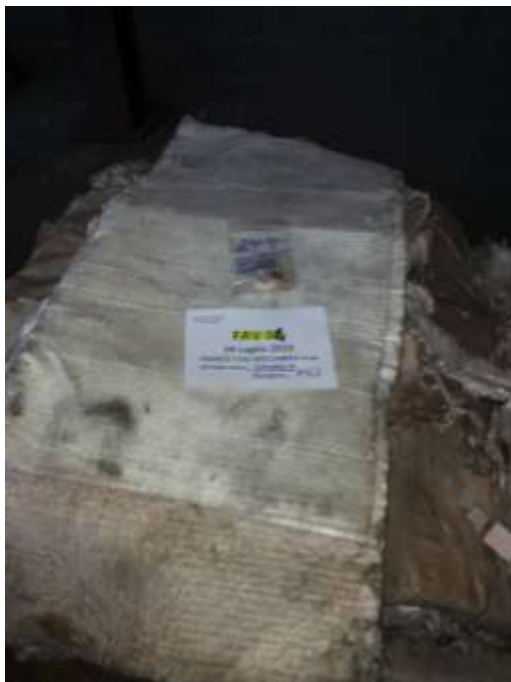
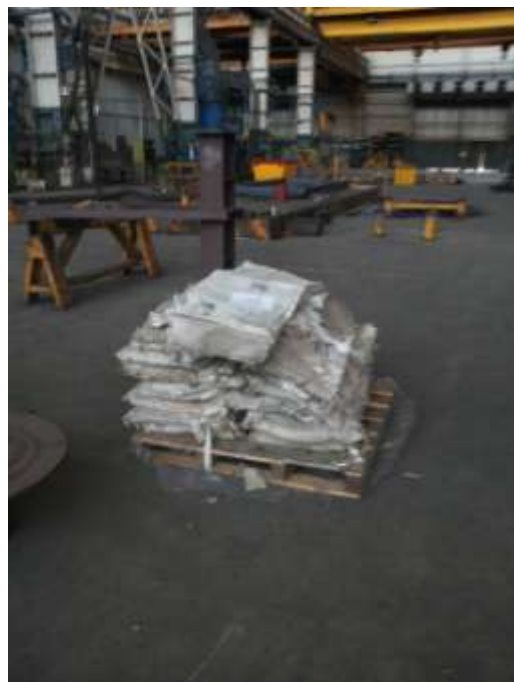
CAMPIONE FAV 04

SIGLA CAMPIONE	DATA DI PRELIEVO	POSIZIONE PRELIEVO	TIPO DI ANALISI	RISULTATO
FAV 04	19/07/2016	SETTORE OVEST Bancale Cuscini	XRF + ESEM	Cancerogeno Categoria 2

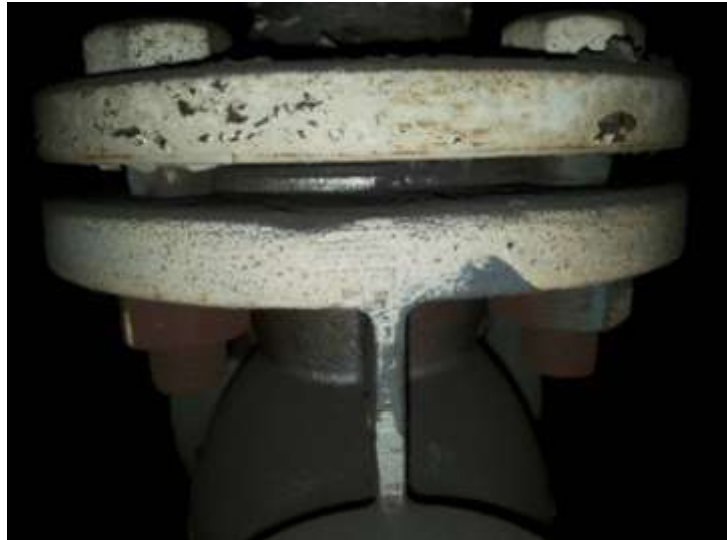
ACCOPPIAMENTI FLANGIATI
TERMOCONVETTORI

GUARNIZIONE NON PRESENTE

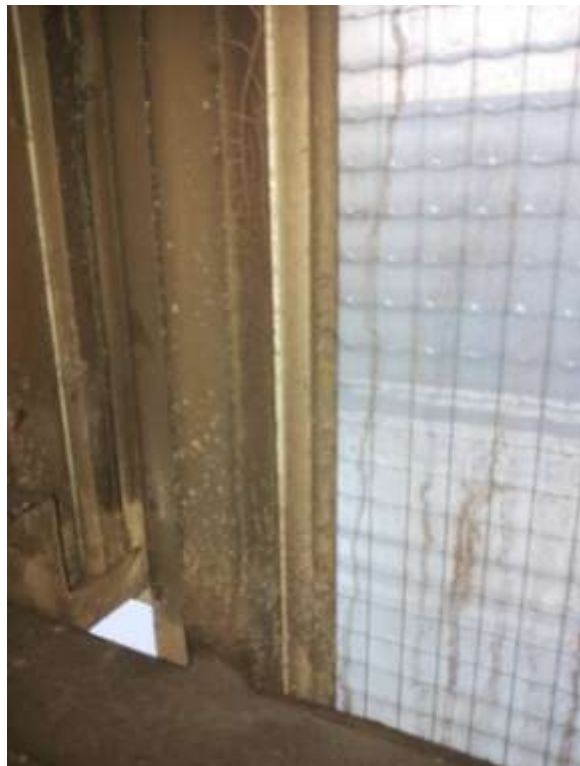
VETRATE SHED

STUCCO NON PRESENTE

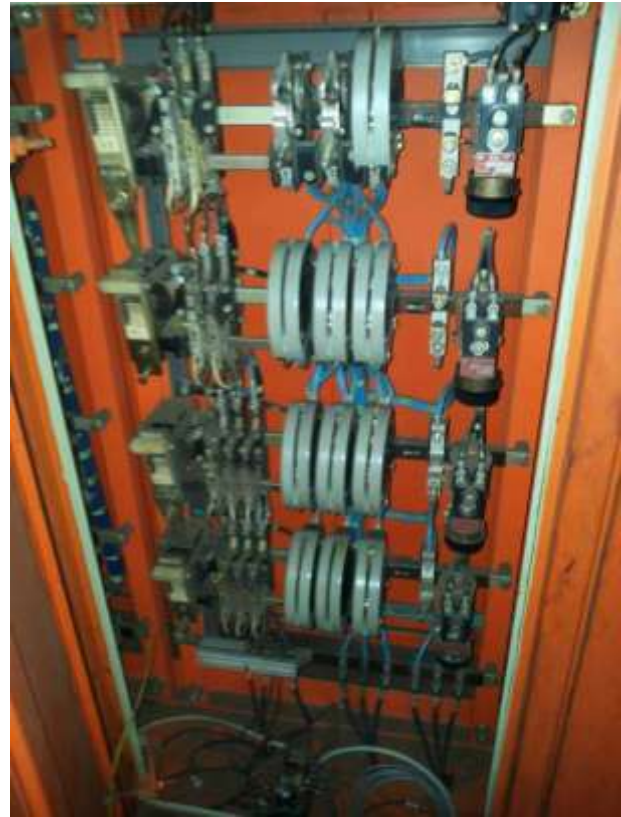
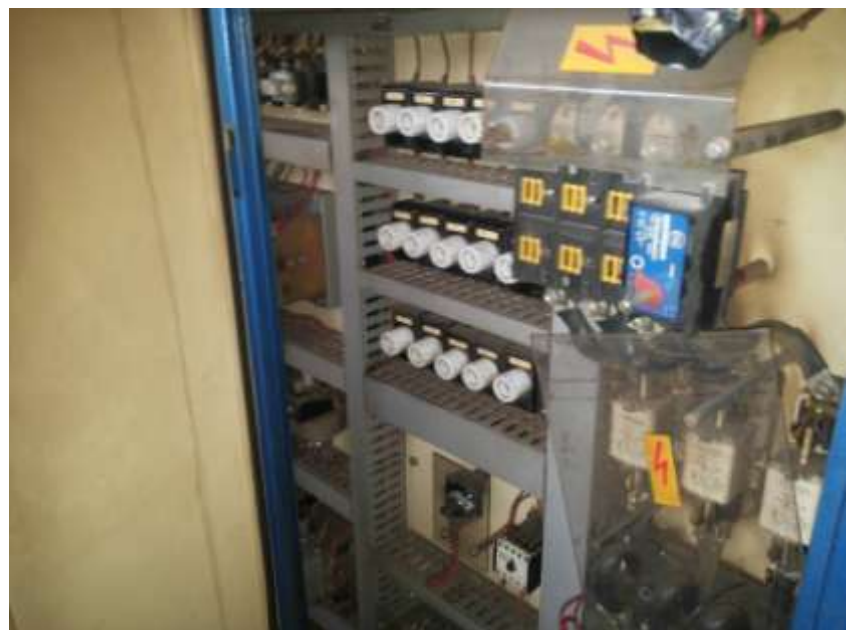
QUADRI ELETTRICI GRU

MATERIALI NON SOSPETTI
