**FRANCO TOSI MECCANICA SpA in A.S.
SETTORE OVEST
Via XX Settembre n.41 - 20025 LEGNANO**

**INDAGINE AMBIENTALE PER LA MAPPATURA
DEI MATERIALI CONTENENTI AMIANTO E FAV**

Luglio 2016

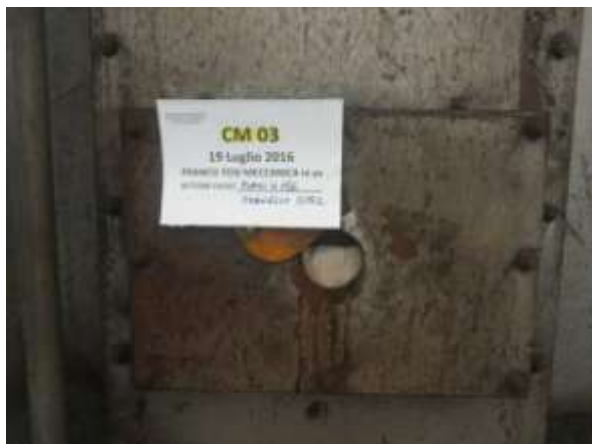
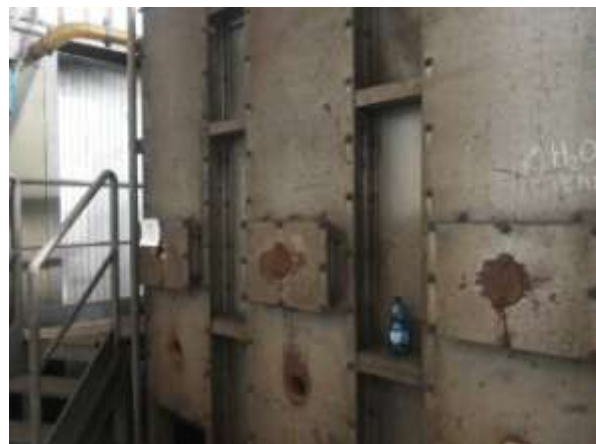
CAMPIONE CM 03

SIGLA CAMPIONE	DATA DI PRELIEVO	POSIZIONE PRELIEVO	TIPO DI ANALISI	RISULTATO
CM 03	19/07/2016	SETTORE OVEST Forno H156 pannello ispezione	ESEM/EDS	AMIANTO NON RILEVATO

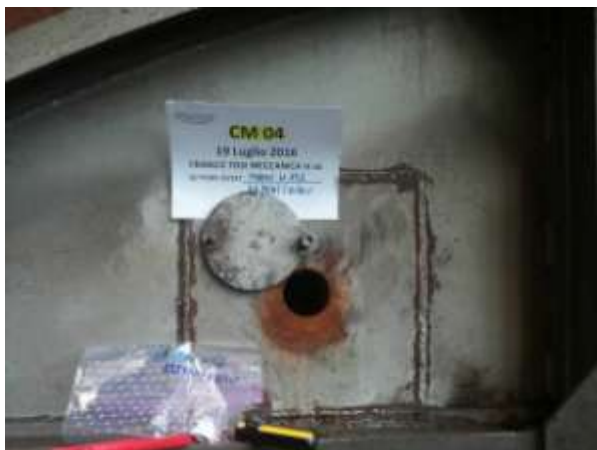
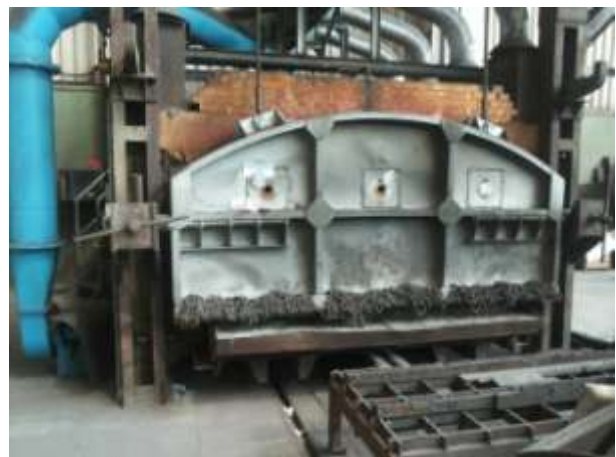
CAMPIONE CM 04

SIGLA CAMPIONE	DATA DI PRELIEVO	POSIZIONE PRELIEVO	TIPO DI ANALISI	RISULTATO
CM 04	19/07/2016	SETTORE OVEST Forno H156 Refrattari	ESEM/EDS	AMIANTO NON RILEVATO

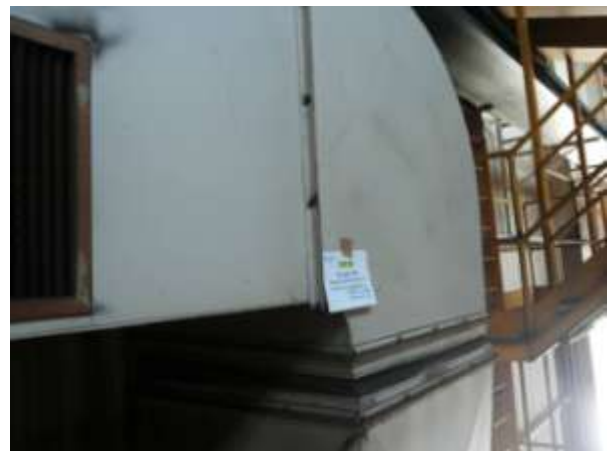
CAMPIONE CM 08

SIGLA CAMPIONE	DATA DI PRELIEVO	POSIZIONE PRELIEVO	TIPO DI ANALISI	RISULTATO
CM 08	19/07/2016	SETTORE OVEST Guarnizione flangia canale termoconvettore	ESEM/EDS	AMIANTO NON RILEVATO

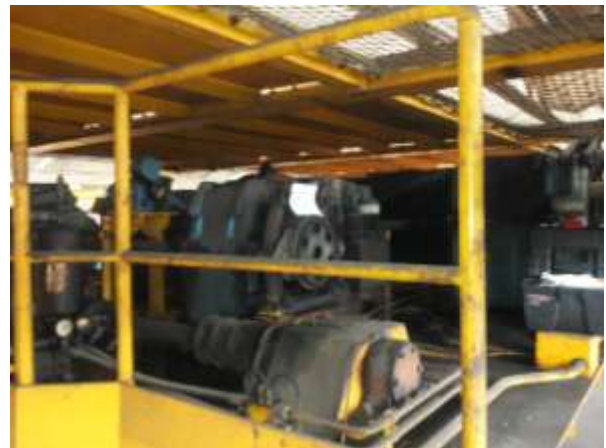
CAMPIONE CM 14

SIGLA CAMPIONE	DATA DI PRELIEVO	POSIZIONE PRELIEVO	TIPO DI ANALISI	RISULTATO
CM 14	28/07/2016	SETTORE OVEST Gru G900 Badoni - Ferodo Gancio piccolo	ESEM/EDS	AMIANTO NON RILEVATO

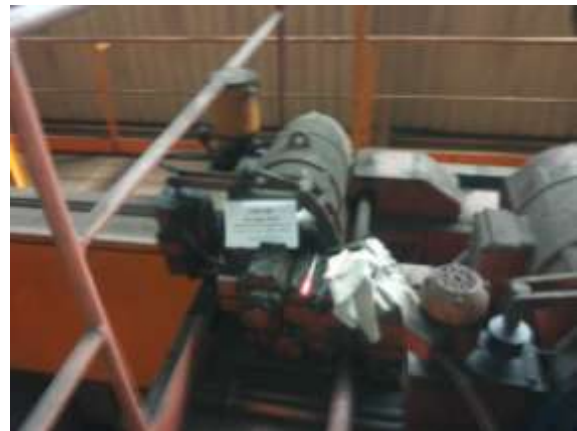
CAMPIONE CM 16

SIGLA CAMPIONE	DATA DI PRELIEVO	POSIZIONE PRELIEVO	TIPO DI ANALISI	RISULTATO
CM 16	28/07/2016	SETTORE OVEST Gru G822 Zerbinati - Ferodo Gancio Piccolo	ESEM/EDS	AMIANTO PRESENTE CRISOLITO

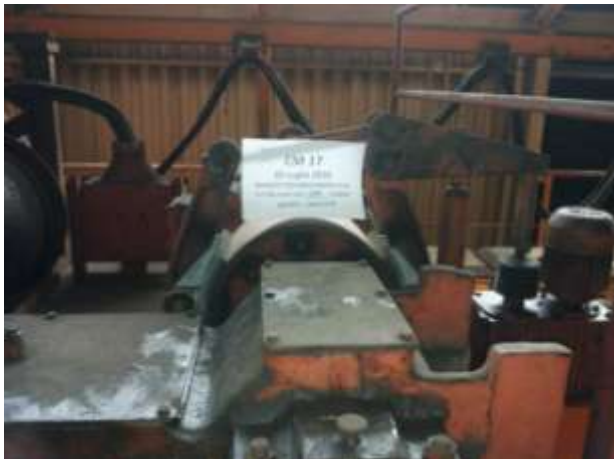
CAMPIONE CM 17

SIGLA CAMPIONE	DATA DI PRELIEVO	POSIZIONE PRELIEVO	TIPO DI ANALISI	RISULTATO
CM 17	28/07/2016	SETTORE OVEST Gru G399 Krao - Ferodo Gancio Grande	ESEM/EDS	AMIANTO NON RILEVATO

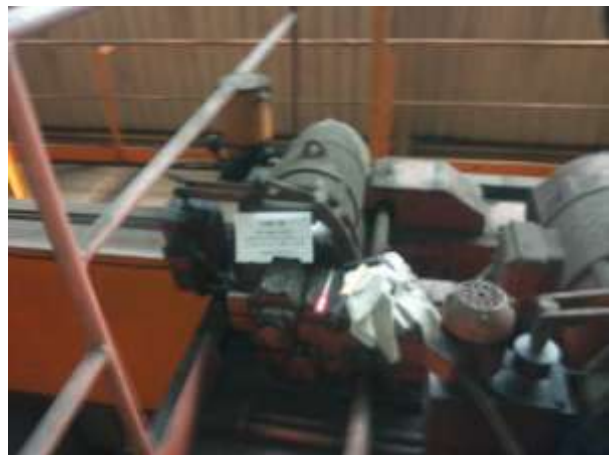
CAMPIONE CM 18

SIGLA CAMPIONE	DATA DI PRELIEVO	POSIZIONE PRELIEVO	TIPO DI ANALISI	RISULTATO
CM 18	28/07/2016	SETTORE OVEST Gru G399 Krao - Ferodo Gancio Piccolo	ESEM/EDS	AMIANTO NON RILEVATO

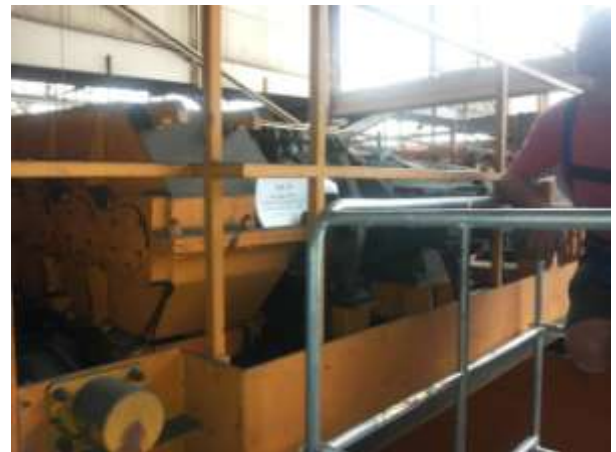
CAMPIONE CM 19

SIGLA CAMPIONE	DATA DI PRELIEVO	POSIZIONE PRELIEVO	TIPO DI ANALISI	RISULTATO
CM 19	28/07/2016	SETTORE OVEST Gru G942 Zerbinati - Ferodo Gancio Piccolo	ESEM/EDS	AMIANTO NON RILEVATO

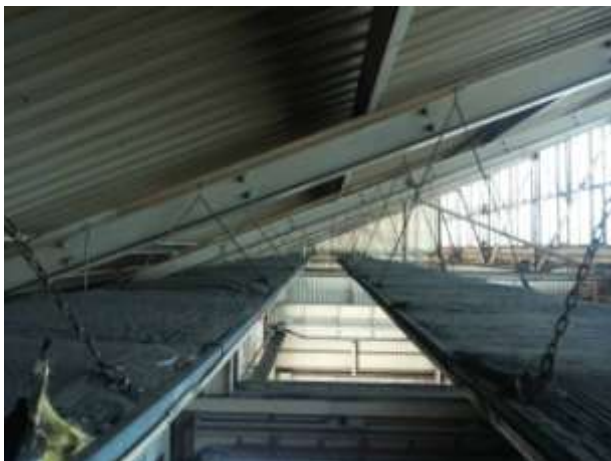
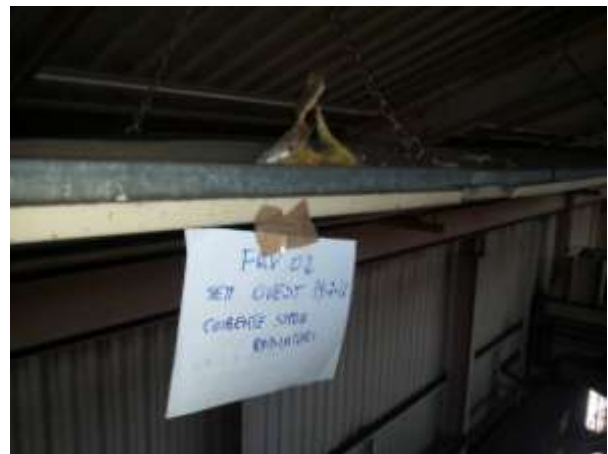
CAMPIONE FAV 02

SIGLA CAMPIONE	DATA DI PRELIEVO	POSIZIONE PRELIEVO	TIPO DI ANALISI	RISULTATO
FAV 02	19/07/2016	SETTORE OVEST Coibente SOPRA RADIATORI	XRF + ESEM	Cancerogeno Categoria 2

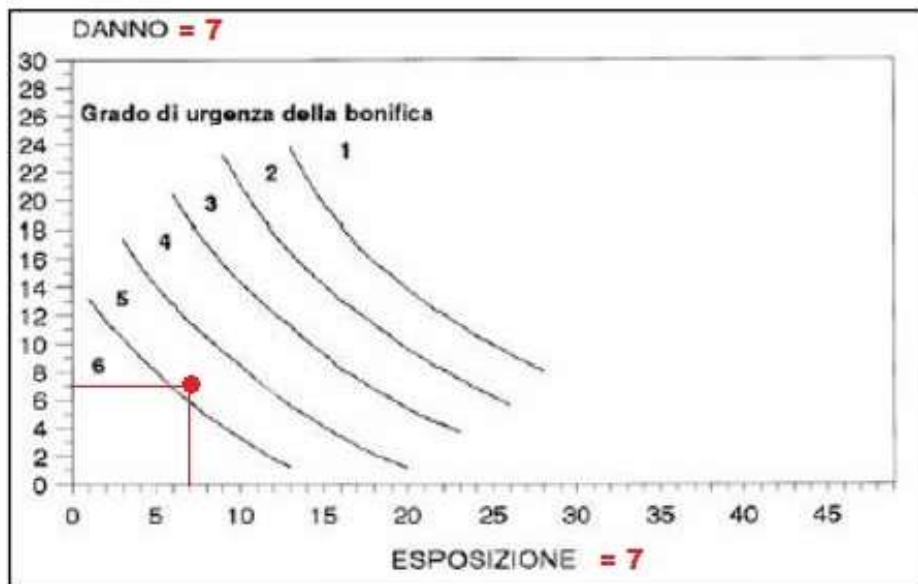
A - FATTORI DI DANNO - SETTORE OVEST - GUARNIZIONI FLANGE FORNO H156

L'applicazione del metodo dell'Indice Versar al caso specifico ha mostrato un risultato, in relazione alle priorità di intervento, nella seguente Zona:

- **Zona 5** = Monitoraggio e controllo periodico. Controllo periodico delle aree al fine di assicurare che non si verifichino danni ulteriori.

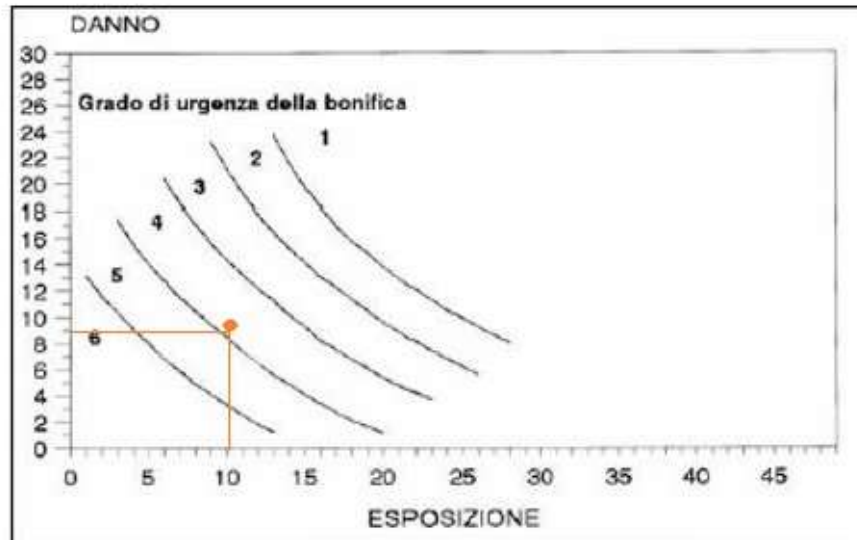
A - FATTORI DI DANNO - SETTORE OVEST - TUBAZIONE IN CEMENTO AMIANTO

L'applicazione del metodo dell'Indice Versar al caso specifico ha mostrato un risultato, in relazione alle priorità di intervento, nella seguente Zona:

- **Zona 4** = Riparazione. Le aree danneggiate dovrebbero essere sistemate con interventi limitati di confinamento o incapsulamento.

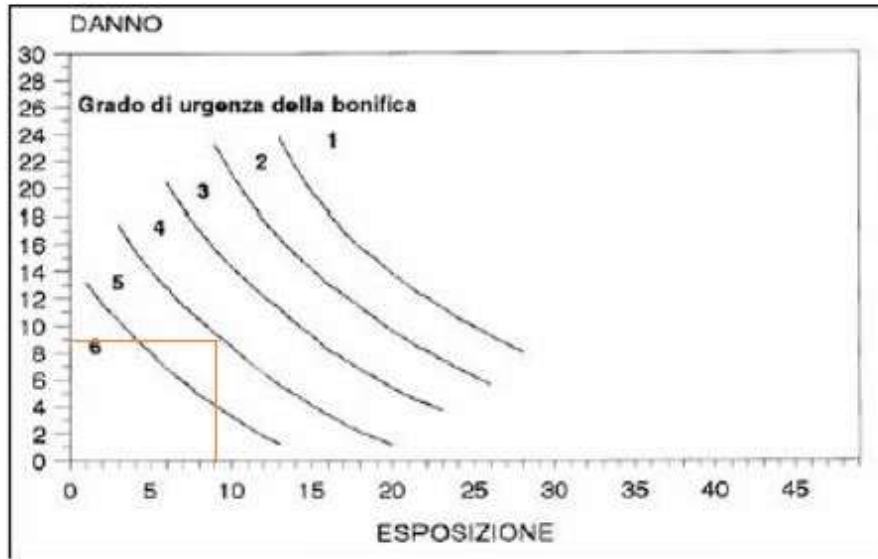
A - FATTORI DI DANNO - SETTORE OVEST- GUARNIZIONI PORTELLI FORNO SOTTRI

L'applicazione del metodo dell'Indice Versar al caso specifico ha mostrato un risultato, in relazione alle priorità di intervento, nella seguente Zona:

- **Zona 5** = Monitoraggio e controllo periodico. Controllo periodico delle aree al fine di assicurare che non si verifichino danni ulteriori.

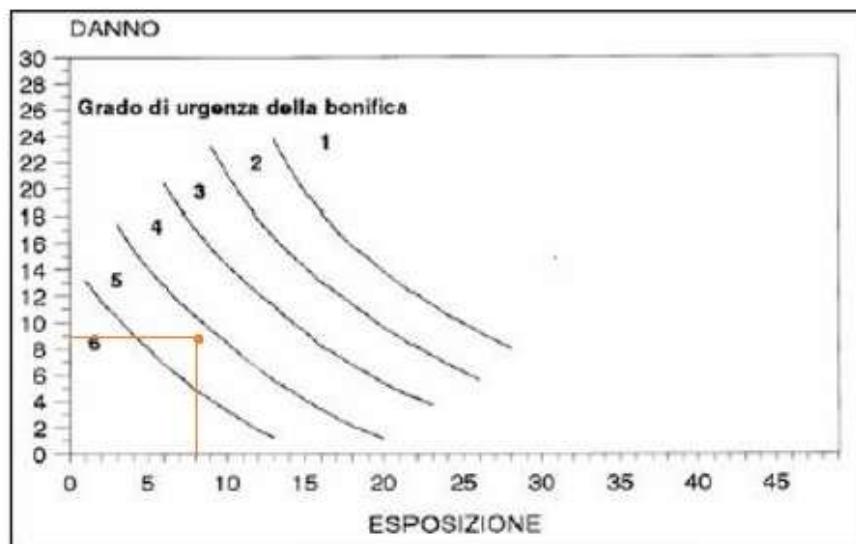
FRANCO TOSI MECCANICA IN A.S. LEGNANO
A - FATTORI DI DANNO - SETTORE OVEST - FERODI GRU

L'applicazione del metodo dell'Indice Versar al caso specifico ha mostrato un risultato, in relazione alle priorità di intervento, nella seguente Zona:

- **Zona 5** = Monitoraggio e controllo periodico. Controllo periodico delle aree al fine di assicurare che non si verifichino danni ulteriori.
